# Глава 29. ОТСЛОЕНИЯ

## 29.1. Описание

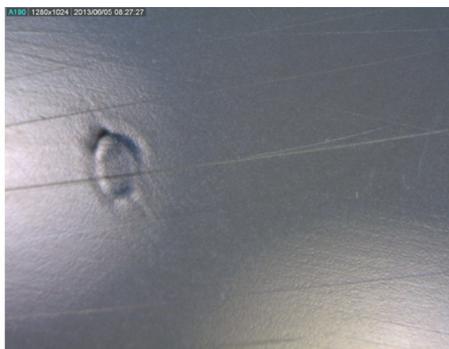
Отслоение — это такой брак, при котором небольшая тонкая полоска материала на поверхности отливки, если ее слегка задеть, сворачивается в трубочку, что приводит к поверхностному дефекту детали. Отслоение часто происходит при автоматическом удалении впускных туннельных литников (стандартных или «кешью») либо из-за облоя на толкателях и ползунах. На рис. 29.1 показана увеличенная фотография отслоения, образуемого на поверхности отливки.

**Рис. 29.1.** Увеличенная фотография поверхности отливки с отслоением

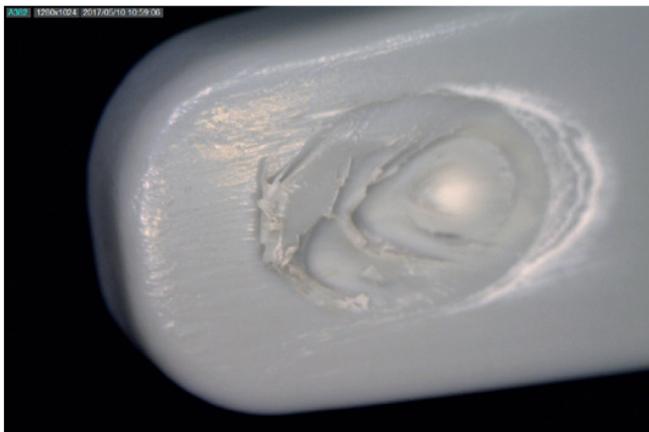
Впускные литники — еще одна ключевая область, где происходит отшелушивание пластика. Когда классические туннельные литники или литники «кешью» отделяются от изделия, проблемой может быть отслаивание при нечистом отламывании. Литники могут отламываться, оставляя за собой отслоение в точке отделения (рис. 29.2).

**Рис. 29.2.** Увеличенная фотография отслоения в зоне туннельного литника

Зачастую стандартный туннельный литник или литник типа «кешью» должны иметь заостренную точку отрыва для облегчения образования более чистого отрыва литника. Возможны ситуации, когда из-за повышенных требований к качеству отливаемых изделий эти литники не являются лучшим выбором для впускных литников из-за риска отслаивания материала в зоне впрыска расплава в изделие.

Слишком большая масса стандартного туннельного литника или литника «кешью» может привести к отслаиванию, когда полимерный материал литника отделяется не совсем чисто от изделия. Тип *D* туннельного литника поможет устранить эту проблему. Дополнительную информацию см. в главе 4 о впускных литниках.

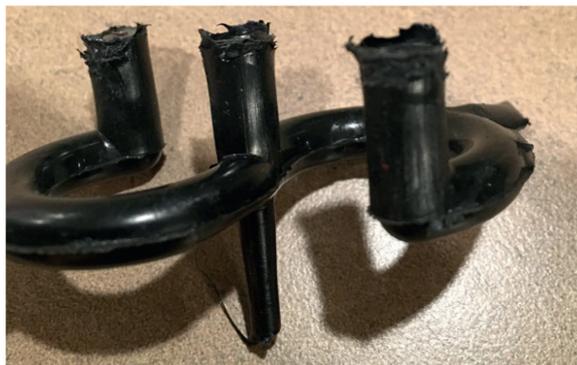
Разводящие литники с облоем при отделении от изделий в процессе выталкивания могут вызывать отслоение. На рис. 29.3 показан разводящий литник с облоем, который привел к появлению отслоения. Используйте *STOP*-метод для наблюдения за всеми потенциальными местами отслаивания на литевом изделии, разводящем или центральном литниках.

**Рис. 29.3.** Разводящий литник с обломом, который привел к отслаиванию
